**BEFUND** → vor Ort GEBOCHT.

Institut für Denkmalpflege

NORDEN, Lf. AUECH, AN MARKT 17, -

→ SYSTEM - QUERSCHNITT DACHWERK

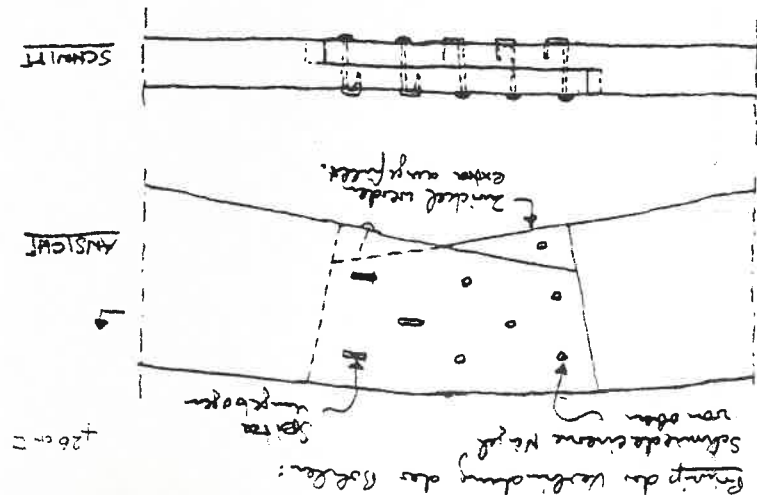
Heute 5. April von der einen, 3 von der  
 anderen Seite. Rautenmuster : : : sind  
 meist gut eingeleitet. Nagelgraben werden  
 umgraben und in der Höhe zurückgeführt.  
 Dabei wird meist ganz zur Front umgelegt,  
 von der fast immer längs zur Front!  
 Nagel z.B. meist ab Sd. Prinzipide aufgehoben.

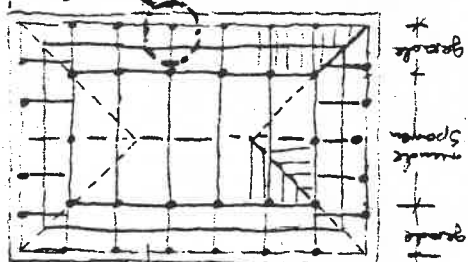
Note an unterzeichneten Stollen genommen:  
 - unten vor allem in Achse II (Abstände)  
 - oben über Achse III.  
 Obwohl die der Hohlraum in Radialen  
 konzentrischen Verteilung.

Sporen sind z.T. ausgekleidet für den Kontakt, z.T. nicht, z.T. ist die Fortbewegung unbeschränkt (Sporen gedreht / neu verlagert?)
