BAUAUFNAHME

Objekt: Große Venedig 17a, 31134 Hildesheim, "alte Wagenremise"  
 Eigentümer: Herr U. Harder  
 Genauigkeit: Stufe 1 (nach Eckstein)  
 Maßstab: 1:100  
 Datum: 17. August 2009  
 Blatt: 05/05

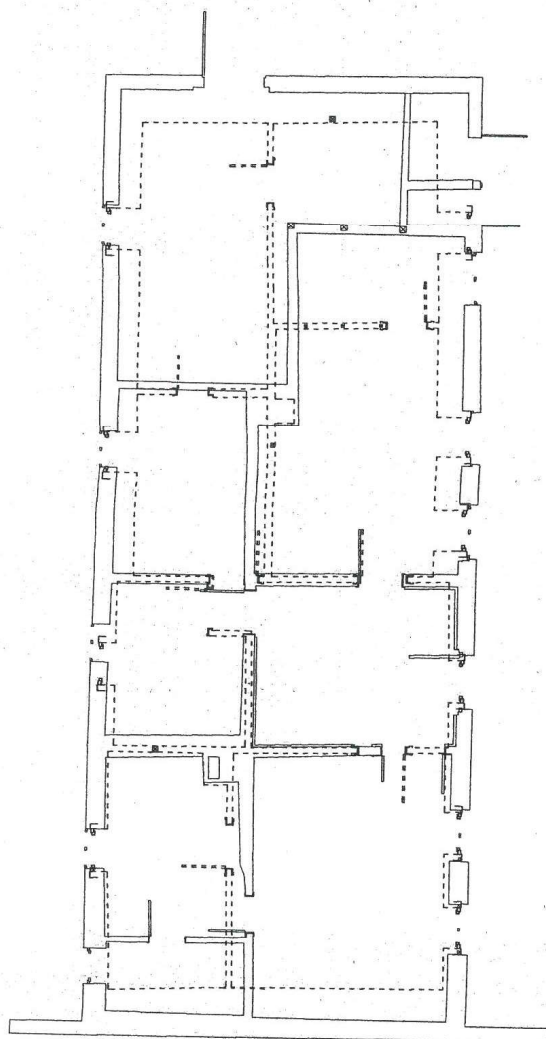
Überlagerung EG und MG (gestrichelt), 1:100.

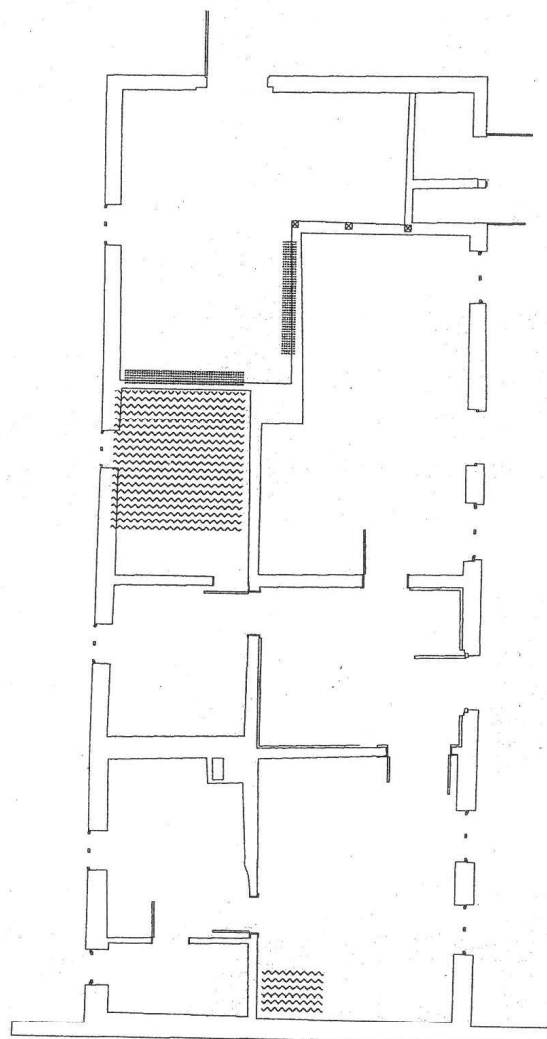
Das Gebäude weist insgesamt wenig gravierende Schäden an der Bausubstanz auf. Im Erdgeschoss sind aber einige Feuerschäden, teilweise im Zusammenhang mit starkem Plüßbefall zu erkennen. Die geschädigten Bereiche sind zurzeit trocken. Im ehemaligen Saal haben sich starke Salzausblühungen an den Innenwänden entwickelt.
