Ensemble Heilig-Geist | Wolfsburg, Röntgenstraße 81

Wohnhaus, Grundriss
Erd- und Untergeschoss mit
Befund- und Baualterskartierung,
M. 1:100
(Stand: 27.09.2017)

Wohnhaus, Grundriss
Erd- und Untergeschoss,
Bindungsplan,
M. 1:100
(Stand: 27.09.2017)

Kindergarten, Grundriss
Erd und Kellergeschoss mit
Befund- und Baualterskartierung,
M. 1:100
(Stand: 27.09.2017)

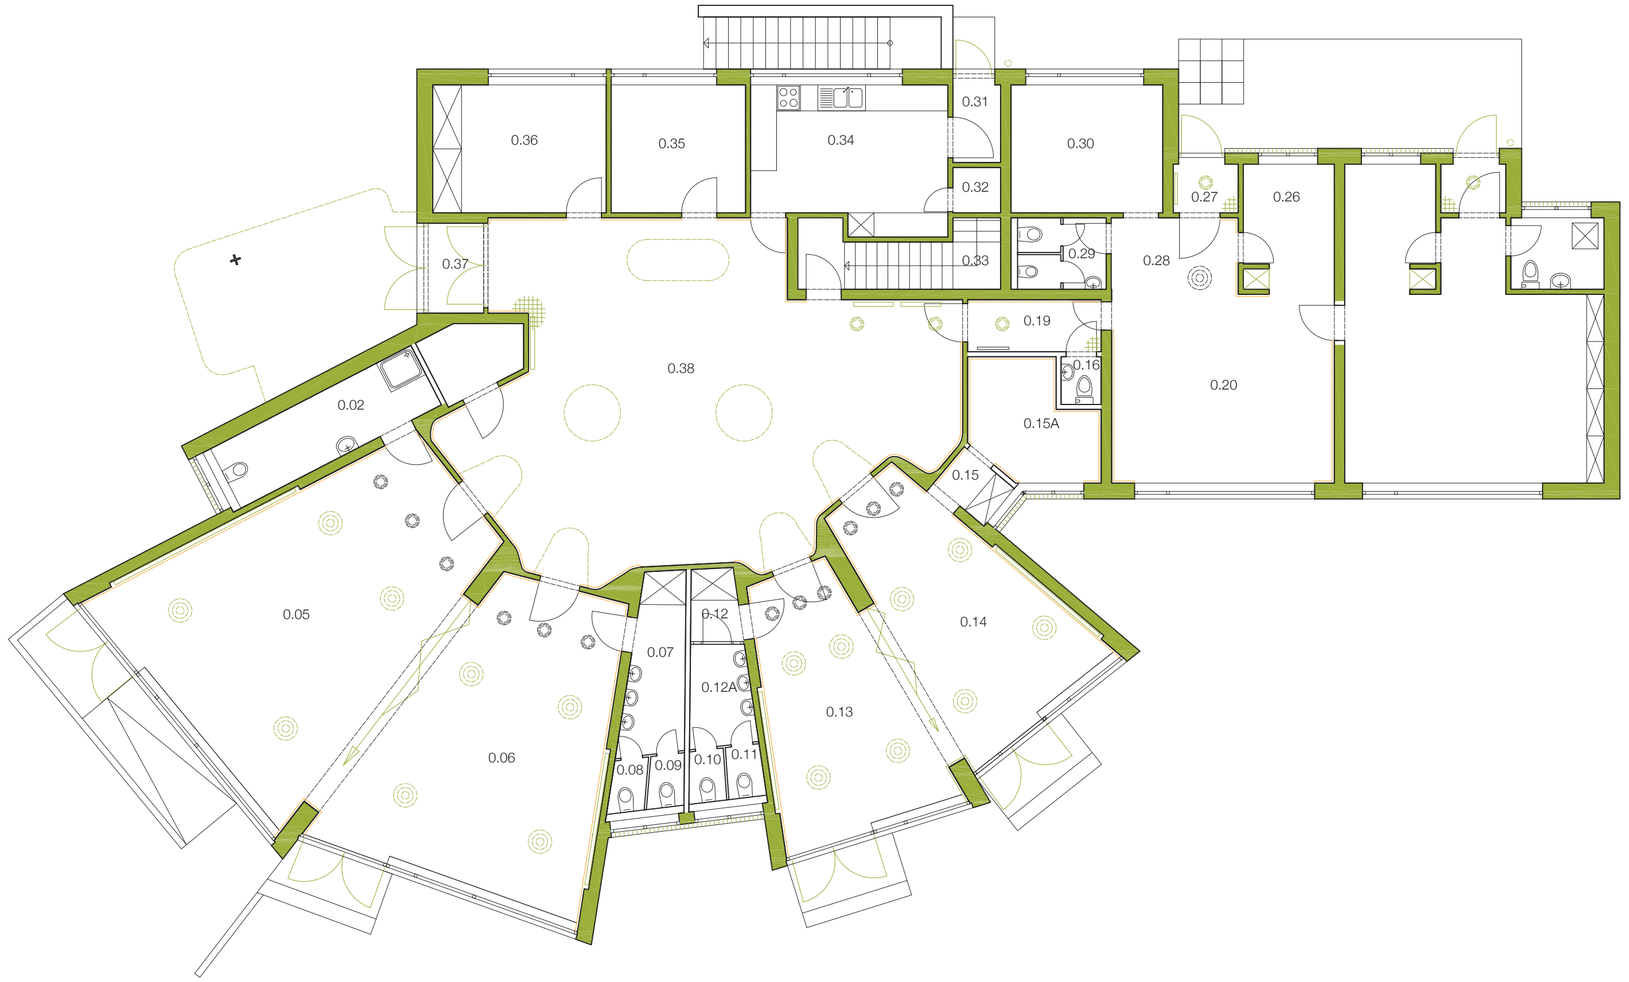
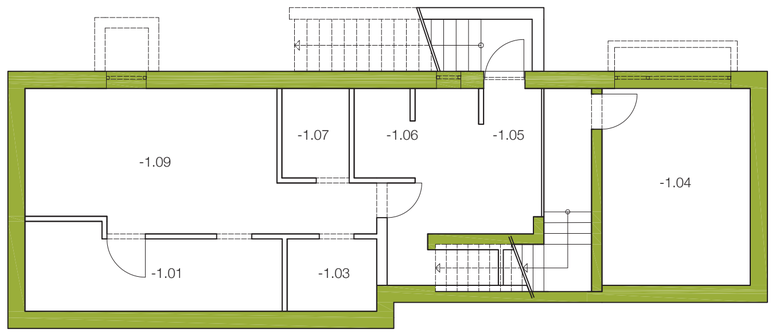
Kindergarten, Grundriss
Erd- und Kellergeschoss,
Bindungsplan
M. 1:100
(Stand: 27.09.2017)

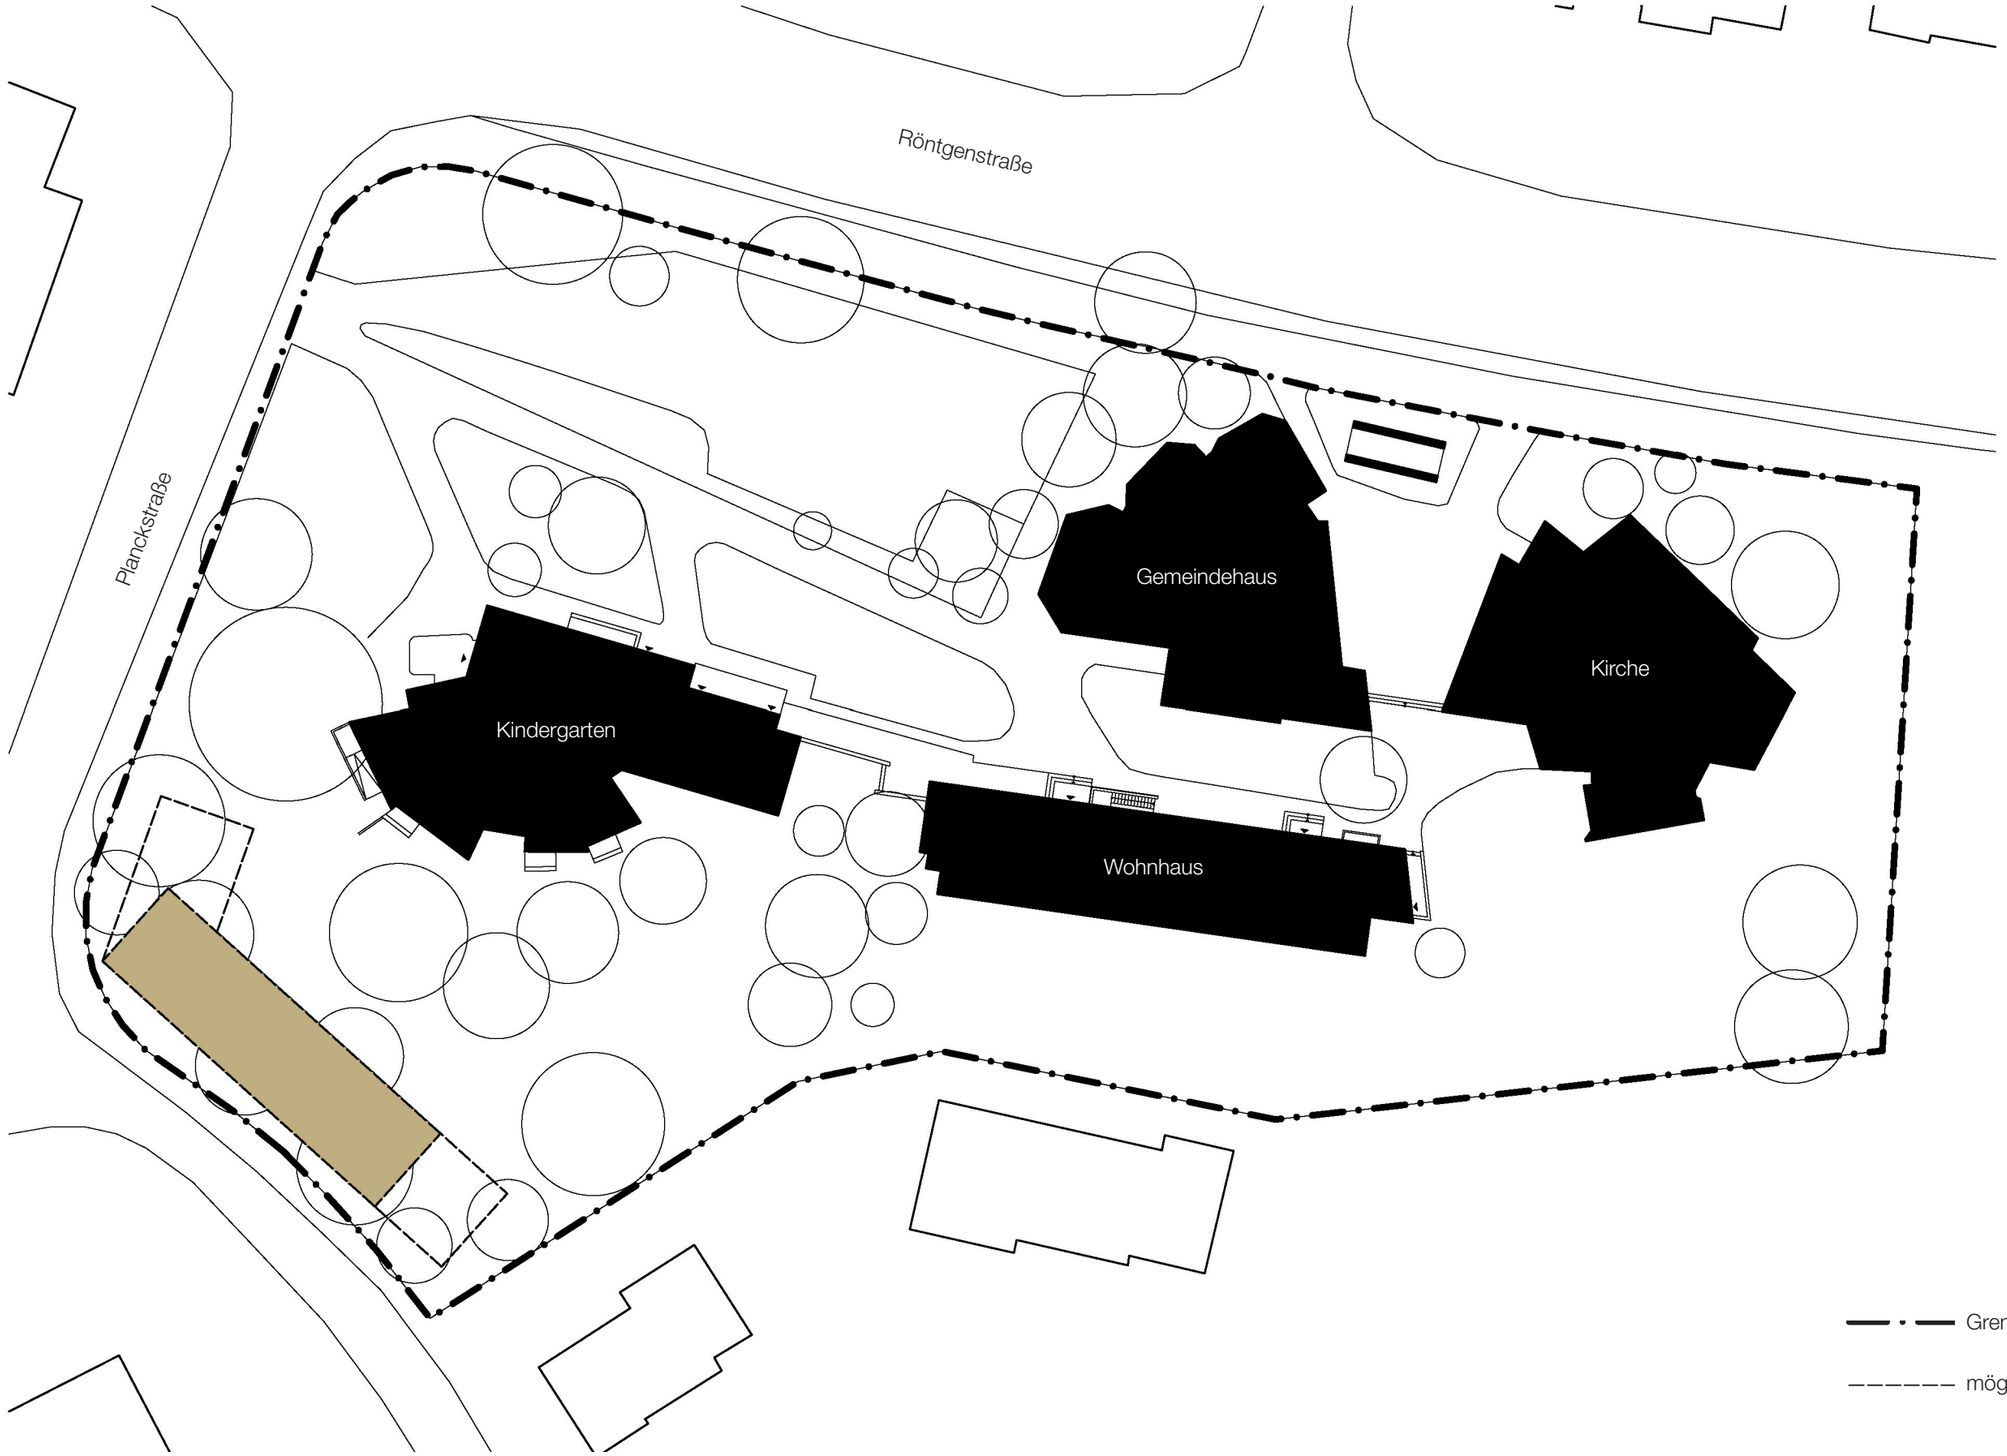
Ensemble Heilig Geist,
Lageplan mit Vorschlag
Neubaustandort
M. 1:500
(Stand 27.09.2017)
