BAUAUFNAHME

Objekt:	Große Venedig 17a, 31134 Hildesheim, "alte Wagenremise"
Eigentümer:	Herr U. Harder
Genauigkeit:	Stufe 1 (nach Eckstein)
Maßstab:	1:100
Datum:	17.August 2009
Blatt:	05/05

ANSICHTEN

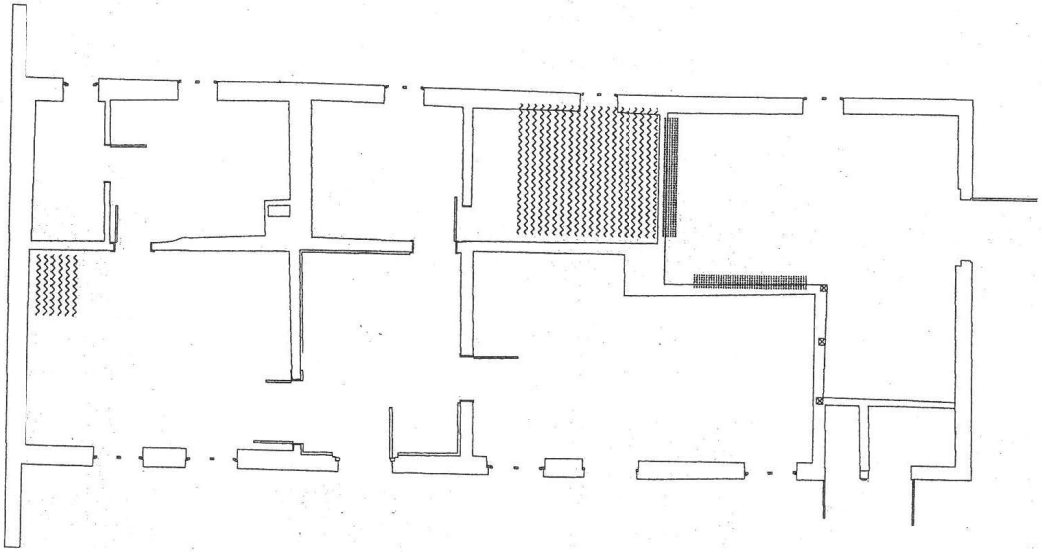
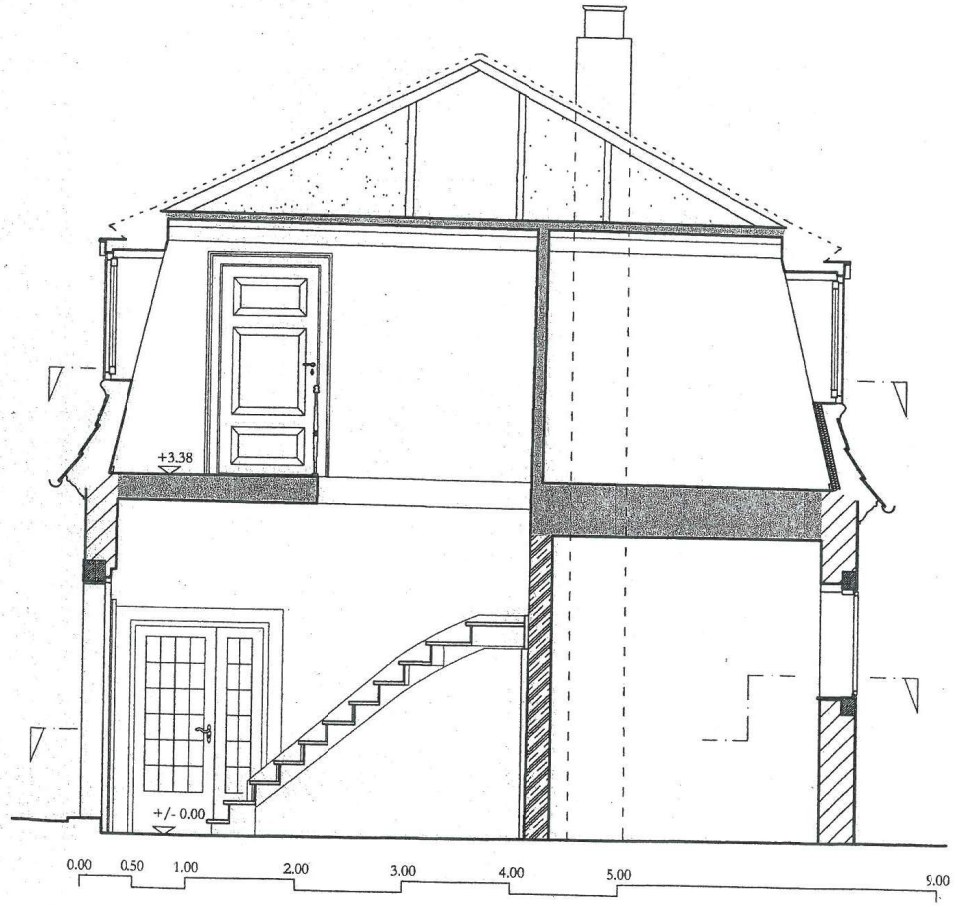
Das Gebäude weist insgesamt wenig gravierende Schäden an der Bausubstanz auf. Im Erdgeschoss sind aber einige Feuchteschäden, teilweise im Zusammenhang mit starkem Pilzbefall, zu erkennen. Die geschägigten Bereiche sind zurzeit trocken.
Im ehemaligen Stall haben sich starke Salzausblühungen an den Innenwänden entwickelt.

Pilzbefall

Salzausblühungen
